CONFIRMATION METROLOGIQUE
ETALONNAGE AVEC CONSTAT DE VERIFICATION

N° HY253373

Désignation:	Visseuse à Batterie	Désignation interne client:	20035041
Modèle:	LION-0700		
Fabricant:	HYTORC	Note spécifique client :	-
N° série :	165 002 614

RAPPORT DE CONTRÔLE

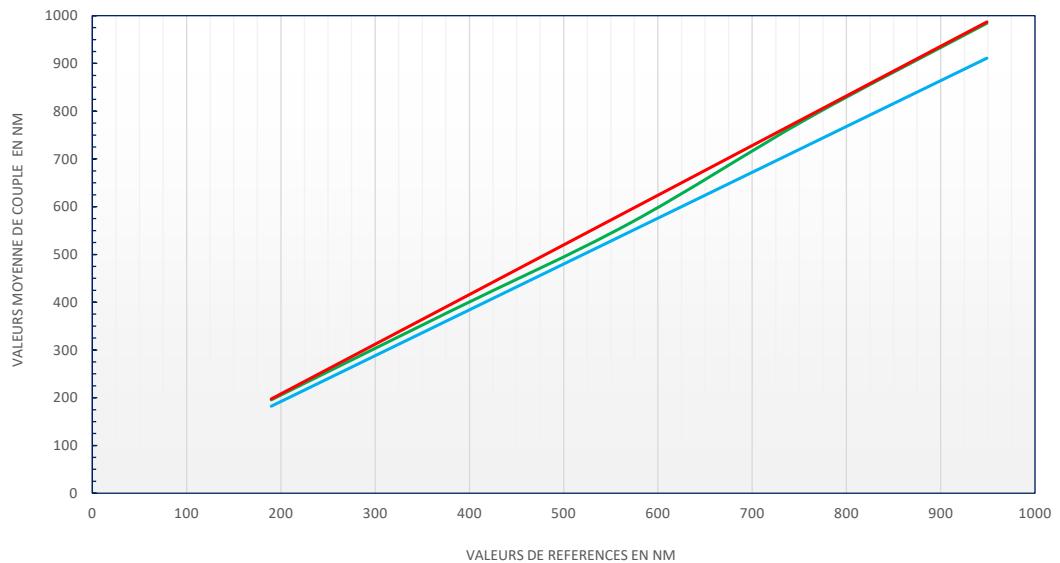
Expression des moyennes relevées sous forme de courbe

Valeur de référence théoriques	Valeur de référence mesurée	Mini -4%	Maxi +4%	Résultats (en Nm) après Maintenance						Moyenne (en N.m)
				196	194	197	196	195	196	
20,0%	189,80	190	182	197	196	194	197	196	195	196
40,0%	379,60	380	364	395	378	382	384	379	382	381
60,0%	569,40	569	547	592	563	560	569	567	564	565
80,0%	759,20	759	729	790	789	785	782	787	783	785
100,0%	949,00	949	911	987	982	986	985	983	985	984
