N° HYT261053

Désignation: Visseuse à Batterie

Modèle: LION-0700

Procédure HYTORC N° 10620-REV1.4 / Vérification suivant Norme ISO 5393 / X07-011 / X07-015

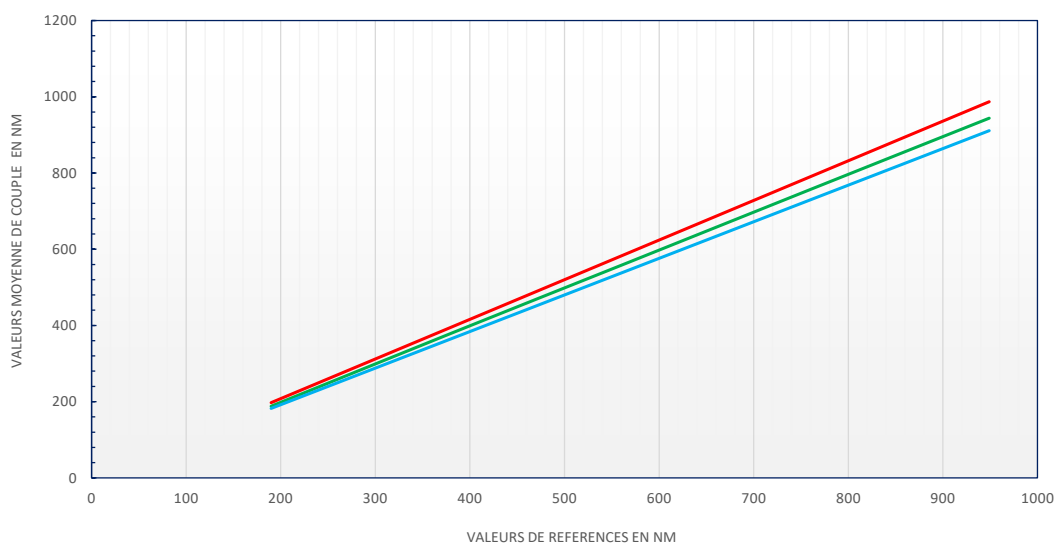
Expression des moyennes relevées sous forme de courbe

Valeur de référence théorique	Valeur de référence mesurée	Mini -4%	Maxi +4%	Résultats (en Nm) après Maintenance					Moyenne (en N.m)
20,0%	189,80	190	182	197	188	189	187	190	186	188
40,0%	379,60	380	364	395	382	380	374	377	381	379
60,0%	569,40	569	547	592	573	566	563	564	570	567
80,0%	759,20	759	729	790	756	758	754	759	753	756
100,0%	949,00	949	911	987	940	947	944	946	942	944
