N° HYT262227

Désignation: Visseuse à Batterie

Modèle: **LST - 1200**

### Expression finale des résultats de la confirmation métrologique

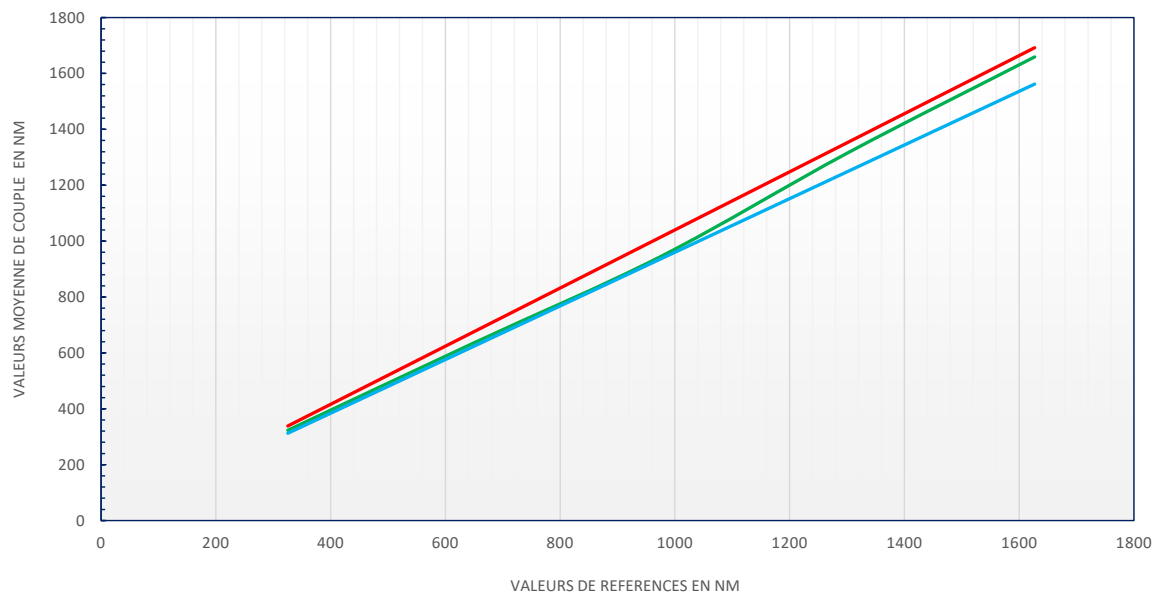
### Expression des moyennes relevées sous forme de courbe

| | Valeur de référence théoriques | Valeur de référence mesurée | Mini -4% | Maxi +4% | Résultats (en Nm) après Maintenance | | | | | Moyenne (en N.m) |
| 20,0% | 325,40 | 325 | 312 | 338 | 314 | 330 | 326 | 316 | 329 | 323 |
| 40,0% | 650,80 | 651 | 625 | 677 | 674 | 628 | 620 | 635 | 627 | 637 |
| 60,0% | 976,20 | 976 | 937 | 1015 | 953 | 939 | 945 | 949 | 943 | 946 |
| 80,0% | 1301,60 | 1302 | 1250 | 1354 | 1334 | 1308 | 1307 | 1321 | 1311 | 1316 |
| 100,0% | 1627,00 | 1627 | 1562 | 1692 | 1660 | 1654 | 1664 | 1656 | 1662 | 1659 |
