## HYTORC HUSTACH

N° HY253402

Désignation: Visseuse à Batterie

Modèle: LION-0700-BSM

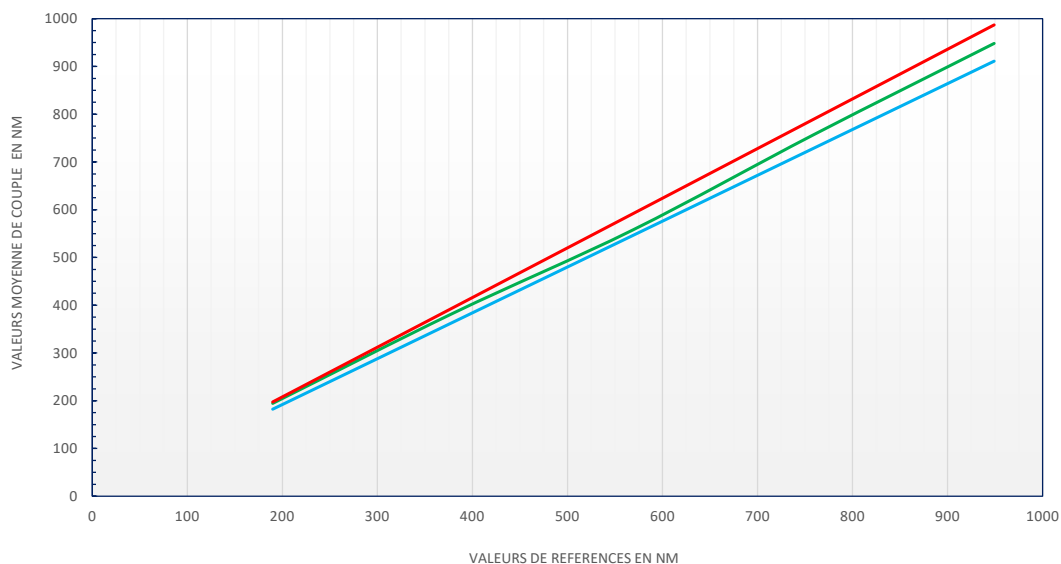
### Expression des moyennes relevées sous forme de courbe

Valeur de référence théoriques	Valeur de référence mesurée	Mini -4%	Maxi +4%	Résultats (en Nm) après Mise en service					Moyenne (en N.m)
20,0%	189,80	190	182	197	196	189	197	194	196	194
40,0%	379,60	380	364	395	380	385	384	382	385	383
60,0%	569,40	569	547	592	554	560	562	556	559	558
80,0%	759,20	759	729	790	757	763	751	760	755	757
100,0%	949,00	949	911	987	946	939	961	943	952	948
