N° HY252041

Désignation: Visseuse à Batterie

Modèle: LION-0700

### Expression finale des résultats de la confirmation métrologique

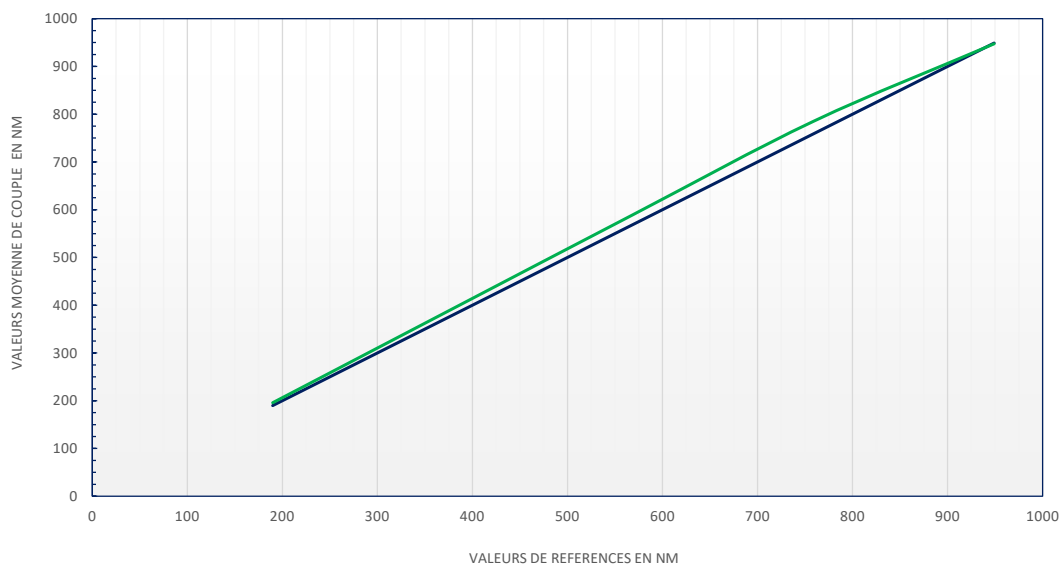
### Expression des moyennes relevées sous forme de courbe

| | Valeur de référence théoriques | Valeur de référence mesurée | Mini -4% | Maxi +4% | Résultats (en Nm) après Mise en service | | | | | Moyenne (en N.m) |
| 20,0% | 189,80 | 190 | 182 | 197 | 197 | 195 | 196 | 196 | 195 | 196 |
| 40,0% | 379,60 | 380 | 364 | 395 | 391 | 395 | 393 | 392 | 394 | 393 |
| 60,0% | 569,40 | 569 | 547 | 592 | 590 | 592 | 587 | 589 | 592 | 590 |
| 80,0% | 759,20 | 759 | 729 | 790 | 783 | 788 | 786 | 783 | 787 | 785 |
| 100,0% | 949,00 | 949 | 911 | 987 | 938 | 944 | 955 | 952 | 948 | 947 |
