N° HYT262021LOC

Désignation: Visseuse à Batterie

Modèle: LION-0700

Procédure HYTORC N° 10620-REV1.4 / Vérification suivant Norme ISO 5393 / X07-011 / X07-015

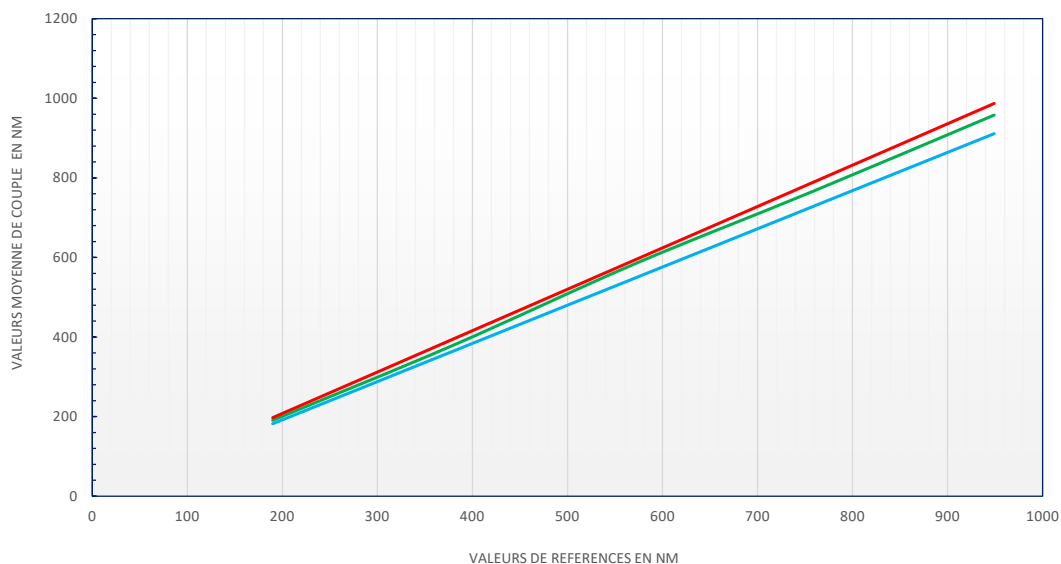
### Expression des moyennes relevées sous forme de courbe

| | Valeur de référence théoriques | Valeur de référence mesurée | Mini -4% | Maxi +4% | Résultats (en Nm) après Maintenance | | | | | Moyenne (en N.m) |
| 20,0% | 189,80 | 190 | 182 | 197 | 192 | 189 | 192 | 190 | 191 | 191 |
| 40,0% | 379,60 | 380 | 364 | 395 | 377 | 378 | 381 | 379 | 381 | 379 |
| 60,0% | 569,40 | 569 | 547 | 592 | 588 | 575 | 587 | 578 | 584 | 582 |
| 80,0% | 759,20 | 759 | 729 | 790 | 773 | 759 | 765 | 771 | 767 | 767 |
| 100,0% | 949,00 | 949 | 911 | 987 | 955 | 958 | 956 | 961 | 959 | 958 |
