N° HYT262051

Désignation: Visseuse à Batterie

Modèle: LION-0700

## RAPPORT DE CONTRÔLE

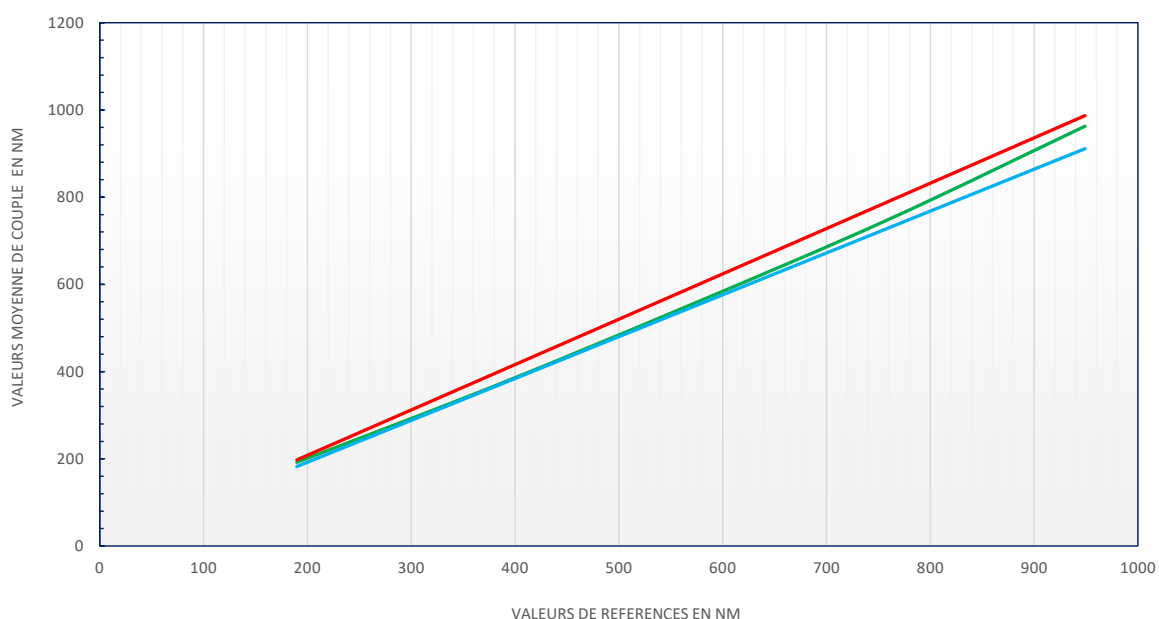
### Expression des moyennes relevées sous forme de courbe

### Expression finale des résultats de la confirmation métrologique

| | Valeur de référence théoriques | Valeur de référence mesurée | Mini -4% | Maxi +4% | Résultats (en Nm) après Maintenance | | | | | Moyenne (en N.m) |
| 20,0% | 189,80 | 190 | 182 | 197 | 191 | 190 | 194 | 191 | 193 | 192 |
| 40,0% | 379,60 | 380 | 364 | 395 | 364 | 368 | 365 | 366 | 369 | 366 |
| 60,0% | 569,40 | 569 | 547 | 592 | 554 | 552 | 555 | 551 | 555 | 553 |
| 80,0% | 759,20 | 759 | 729 | 790 | 744 | 748 | 750 | 752 | 747 | 748 |
| 100,0% | 949,00 | 949 | 911 | 987 | 965 | 951 | 968 | 966 | 963 | 963 |
