## HYTORC HUSTACH

N° HY252111

Désignation: Visseuse à Batterie

Modèle: LION-0700

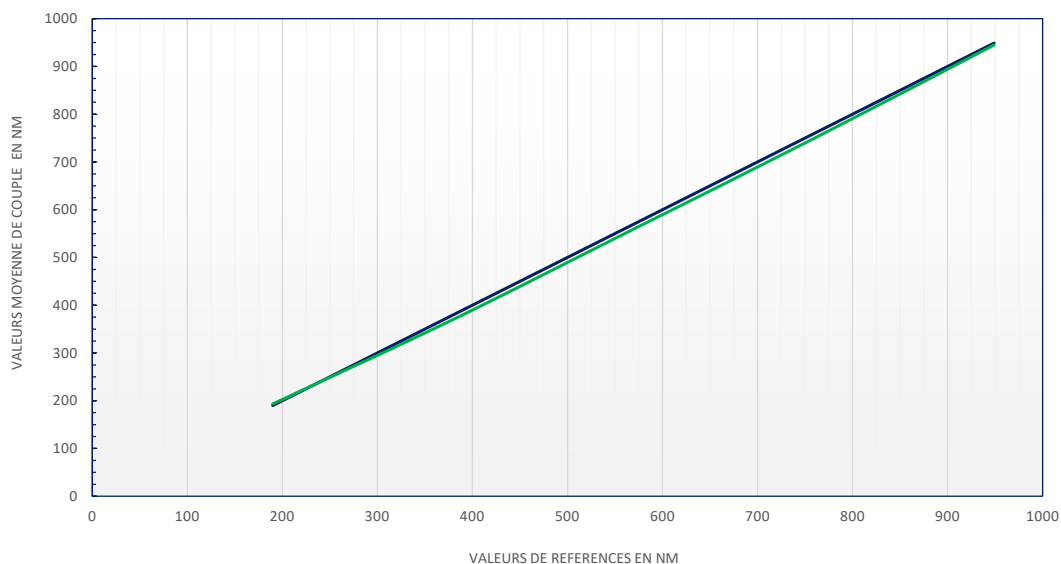
### Expression des moyennes relevées sous forme de courbe

Valeur de référence théoriques	Valeur de référence mesurée	Mini -4%	Maxi +4%	Résultats (en Nm) après Mise en service					Moyenne (en N.m)
20,0%	189,80	190	182	197	192	195	192	193	194	193
40,0%	379,60	380	364	395	369	365	375	368	373	370
60,0%	569,40	569	547	592	569	554	554	558	561	559
80,0%	759,20	759	729	790	753	748	746	751	747	749
100,0%	949,00	949	911	987	947	948	940	946	944	945
