N° HY252261

Désignation: Visseuse à Batterie

Modèle: LST - 3000

Procédure HYTORC N° 10620-REV1.4 / Vérification suivant Norme ISO 5393 / X07-011 / X07-015

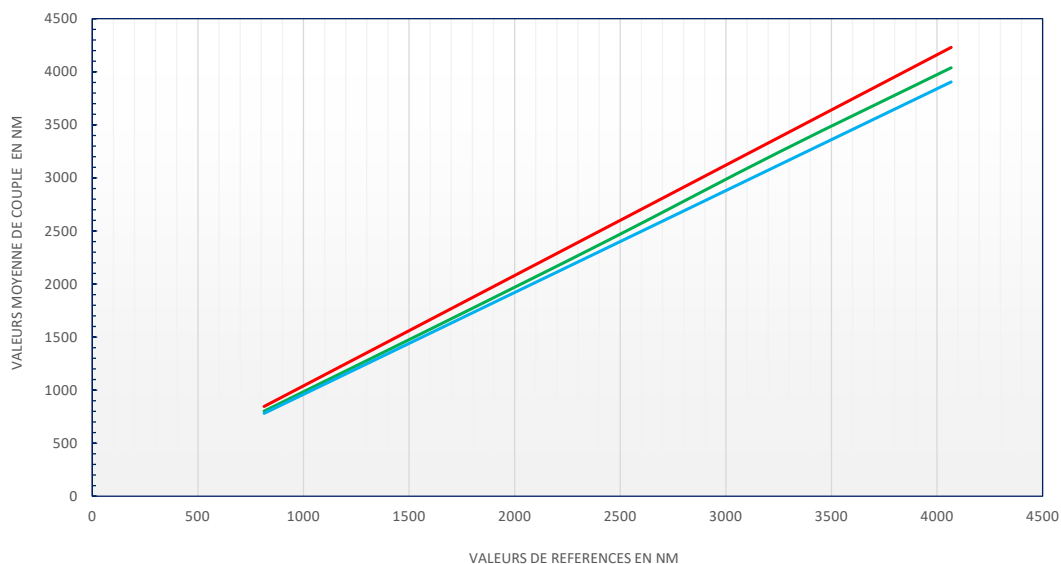
### Expression des moyennes relevées sous forme de courbe

Valeur de référence théoriques	Valeur de référence mesurée	Mini -4%	Maxi +4%	Résultats (en Nm) après Maintenance					Moyenne (en N.m)
20,0%	813,40	813	781	846	800	805	798	801	804	802
40,0%	1626,80	1627	1562	1692	1617	1591	1586	1594	1612	1600
60,0%	2440,20	2440	2343	2538	2419	2415	2392	2407	2412	2409
80,0%	3253,60	3254	3123	3384	3255	3230	3246	3239	3251	3244
100,0%	4067,00	4067	3904	4230	4036	4047	4027	4042	4037	4038
